**MAATALOUSTEKNOLOGIAN LAITOS**  
**HELSINGIN YLIOPISTO**

**TUTKIMUSTIEDOTE N:O 48**

**SALAOJEN TOIMINTAHÄIRIÖT**

The Malfunctions of Finnish Subsurface Drainage

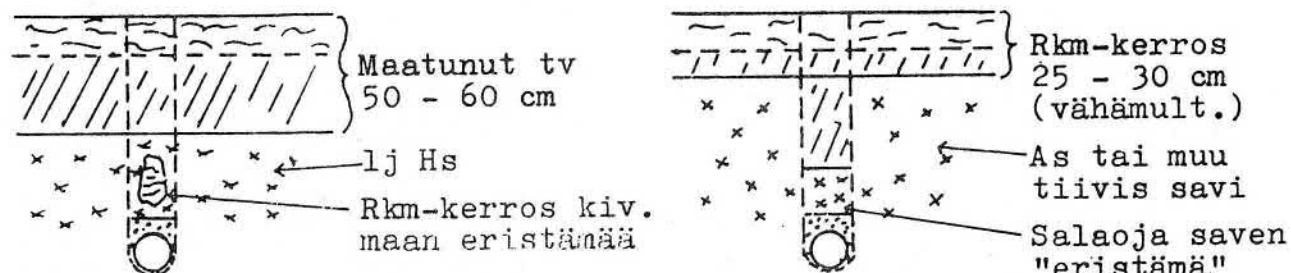
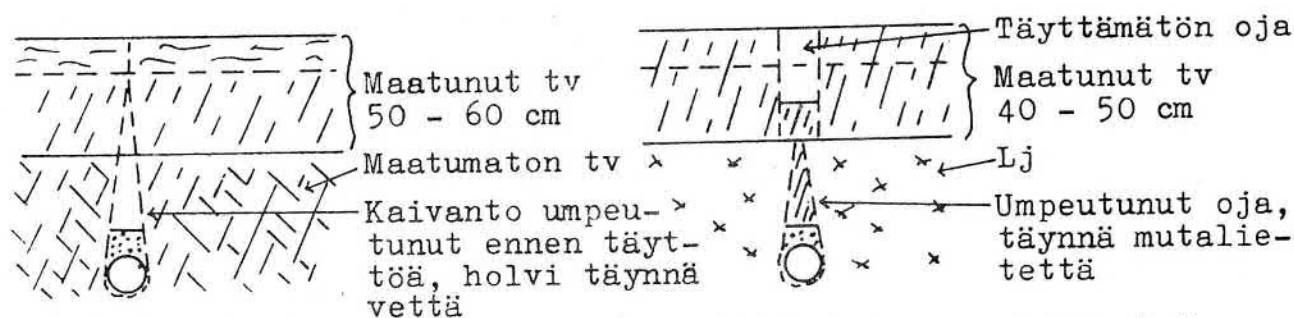
Ojakaivannon sortumisia tai umpeenkuroutumisia havaittiin 7 ojastossa. Tämän tyyppisiä työvaiheen aikaisia virheitä esiintyi sekä turvemailla että kivennäismailla (kuvio 14).

1. Juoksevilla kivennäismailla muodostunut ojakaivannon rakenne

2. Virheellinen ojakaivannon täyttö savimaalla

3. Märkien turvemaiden "holvi"-muodostuma

4. Ojakaivannon rakenne työvirheen jälkeen tv-lj-maalla

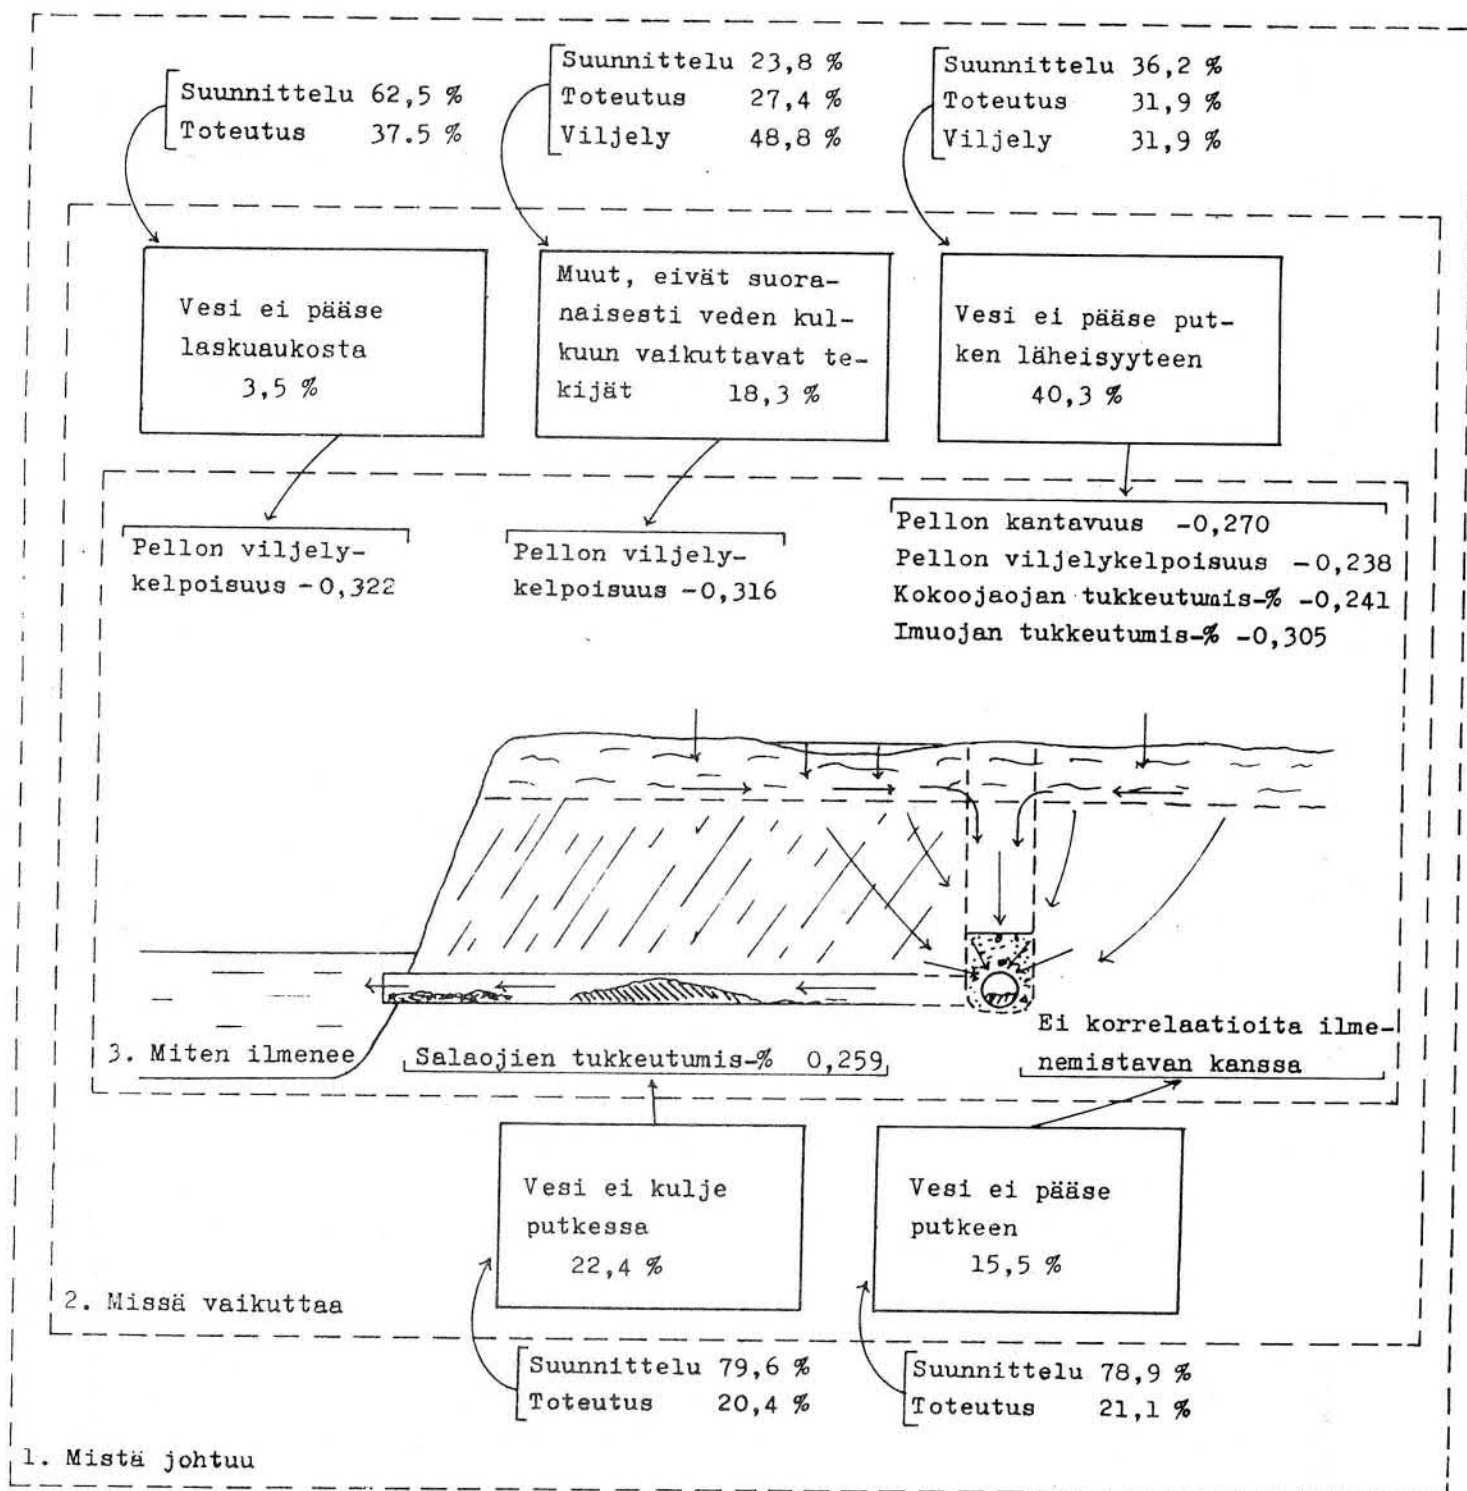
Kuvio 15. Toimintahäiriöiden ja ongelmien vaikutustavan välinen riippuvuus

Veden kulkua putken läheisyyteen estävistä tekijöistä 62,6 % esiintyi aivan pellon pintakerroksissa. Yleisimmät häirtetekijät olivat erilaisia tiivistymiä ja pintavesien johtamiseen liittyviä puutteita (liite 4). Muut pellon pintakerroksissa esiintyneet veden kulkuun vaikuttaneet tekijät olivat pellon epäedullinen pinnanmuoto ja virheellinen kyntösuunta. Ojakaivannossa esiintyi 14,1 % veden kulkuun vaikuttaneista ongelmista.

Kun yksityiskohtaisista vioista ja puutteista muodostettuja ryhmiä vertaillaan keskenään, havaitaan että veden kulkua putken läheisyyteen estävistä seikoista kytkeytyy suunnitteluun 36,2 %, toteutukseen 31,9 % ja viljelyyn 31,9%. Tässä on suunnittelun osuus korostunut notkoisten ja painanteisten peltojen sekä turvemaiden ongelmien vuoksi. Kivennäismailla on kuitenkin viljelytoimenpiteillä ja ojakaivannon rakenteella keskeinen merkitys veden liikkeisiin pellon pinnalta pohjavesiin ja salaojien läheisyyteen. Kuviosta 15 nähdään myös, että tämän ryhmän ongelmat vaikuttavat oleellisesti pellon kantavuuteen ja pellon viljelykelpoisuuteen. Salaojien tukkeutumis- ja po. ryhmän välinen negatiivinen korrelaatio johtuu siitä, että tyyppillisissä kivennäismaiden tiivistymistapauksissa eli lähinnä savimailla salaojat olivat puhtaat tai vain vähän lietettyneet. Samoin tiivistyneillä turvemilla oli myös usein puhtaat salaojat.

Kuvion 15 mukaan tästä ongelmaryhmästä kytkeytyy suunnitteluratkaisuihin 62,5 % ja toteutukseen 37,5 %. Nämä ongelmat edustavat sellaisia raja-tapauksia joissa kannattaa harkita kokonaan uudelleen salaojituksen mielekkyyttä, varsinkin kun epäonnistumisen seurauksena pelto muuttuu viljelykelvottomaksi. Usein tällaisissa tapauksissa pellon kantavuus ja viljelykelpoisuus on ollut heikko jo avo-ojienkin aikana.

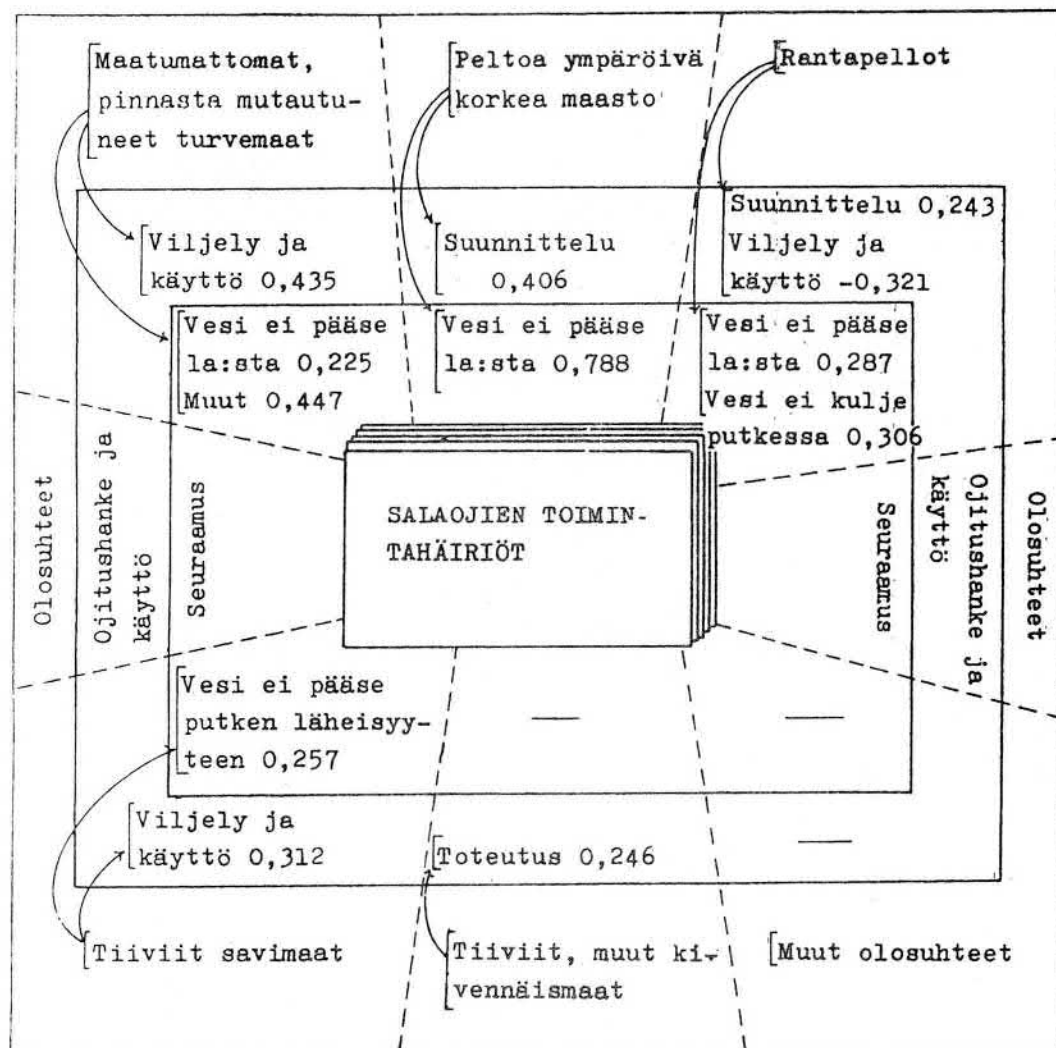
Kuvio 16. Toimintahäiriöiden riippuvuussuhde salaojien toimint-  
erilaisissa olosuhteissa

Kuvion 16 mukaan maatumattomille turvemaille ovat tyypillisiä sellaiset kuivatusongelmat, jotka suurelta osin ovat peräisin viljelytoimenpiteistä. Turvemaan mutautuneen pintakerroksen läpäisemättömyys ja maanpinnan voimakas painuminen ovat juuri näitä ongelmia. Turvemaat painuvat salaojituksen jälkeen keskimäärin 1-1,5 cm vuodessa. Tämä johtuu koneiden aiheuttamasta maan tiivistymisestä ja eroosiosta, viljelyn edistämästä maatumattomien kerrosten maatumisesta ja myöskin salaojituksen alentamasta pohjaveden korkeudesta, jolloin pohjavesi ei enää kannata yläpuolista turvekerrosta. Maatumattomille turvemaille on luonteenomaista maalajin huono kantavuus, varsinkin sen jälkeen kun maan vesitalous on jo häiriintynyt. Niiltä osin kuin nämä turvemaat ovat jo painuneet huomattavasti salaojituksen jälkeen, ongelmaksi muodostuu salaojien ja valtaojan mataluus, jolloin kuivavara jää pieneksi.

Maatumattomien turvemaiden kuivatusongelmat ilmenevät varsin nopeasti alueen heikkona kantavuutena, jolloin pelto voi tulla viljelykelvottomaksi. Tällaisissa tapauksissa tiloilla oli jouduttu lisäämään salaojia jälkeinpäin ongelmallisen lohkon viljelykelpoisuuden palauttamiseksi.

Epäedulliset ympäristötekijät olivat selvimpiä, kun peltolohko oli korkeamman maaston ympäröimä tai pelto rajoittui korkeavetiseen vesistöön. Tällöin kuivatusongelmat juontuivat suurelta osin suoraan salaojituksen suunnittelussa tehdyistä ratkaisuksista, ts. näihin olosuhteisiin oli tehty normaalien olosuhteiden salaojasuunnitelma eikä oltu otettu huomioon riittävästi kuivattavan alueen erityisvaatimuksia.

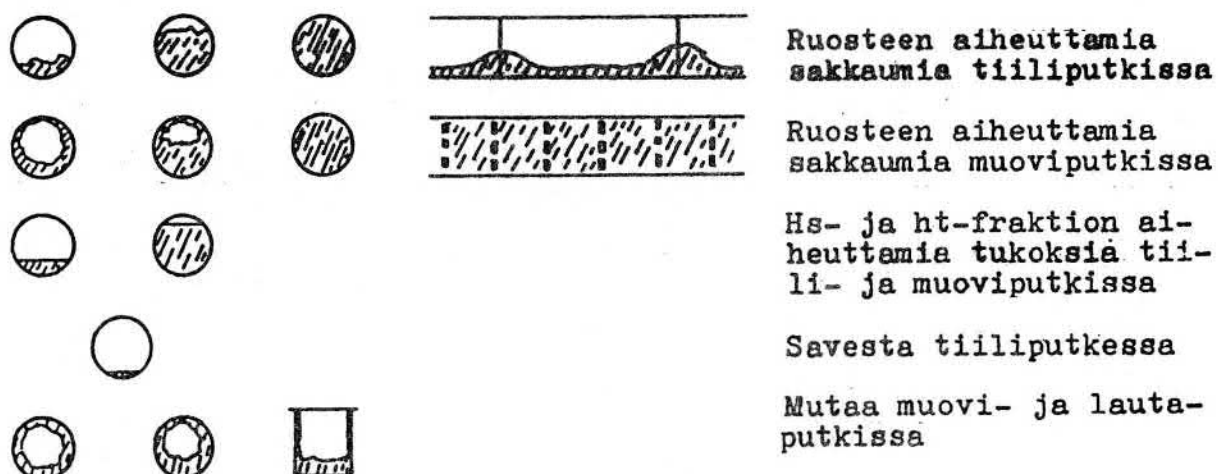
Kuvio 17. Erilaisia tukosmuodostumia salaojaputkissa

Tukkeuma- ja liettymähavaintojen perusteella sakkaumat kuitenkin kerääntyvät eri tavoin eri putkimateriaaleihin (kuvio 17).

Ruostemuodostumat olivat kerääntyneet tiiliputkissa suhteellisen tasaiseksi tai pinnaltaan kokkareiseksi kerrokseksi putken pohjalle. Jos ruosteen määrä oli vähäisempi, niin ruosteen kerääntyminen saumojen kohdalle oli selvästi runsaampaa kuin muualle putkistoon. Muoviputkissa ruoste oli taas kerääntynyt kaikkialle putken sisäpinnalle. Sen jälkeen kun tämä kerros oli kasvanut riittävän paksuksi, ruostetta oli alkanut kerääntyä putken pohjalle samalla tavalla kuin tiiliputkissakin. Kivennäismailla lietteet olivat sedimentoitunut molemmissa putkimateriaaleissa putken pohjalle. Mutalietteet oli kerääntyneet muoviputkiin samalla tavoin kuin ruoste. Myös lautaputkissa ruoste ja mutalietteet olivat kerääntyneet putken seinämille.

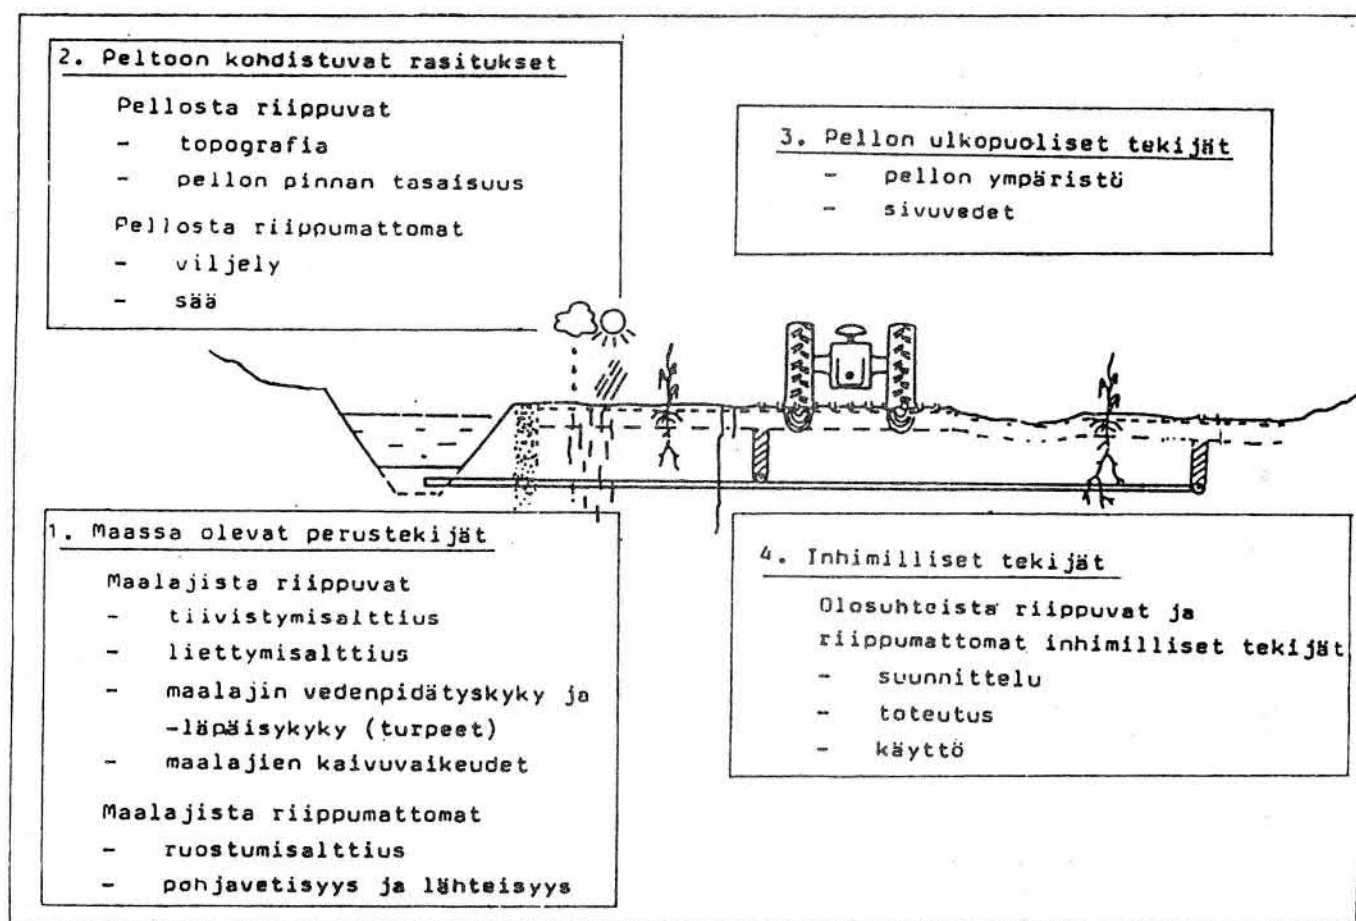
Kuvio 18. Salaojien toimintahäiriöitä aiheuttavat tekijät

Kuviossa 18 esitetyistä salaojien toimintahäiriöitä aiheuttavista tekijöistä tärkeimmän riskiryhmän muodostavat maassa olevat perustekijät. Salaojitetulla loholla näiden perustekijöiden
