## SALAOJIEN RUOSTETUKKEUTUMIEN TORJUMISESTA VESILUKKOJA KÄYTTÄMÄLLÄ

NIILO SEPPÄLÄ

*Pellonraivaus Oy, Helsinki*

UTILIZATION OF DRAIN TRAPS WITH A VIEW TO AVOIDING COVERED DRAINS  
BECOMING BLOCKED WITH RUST

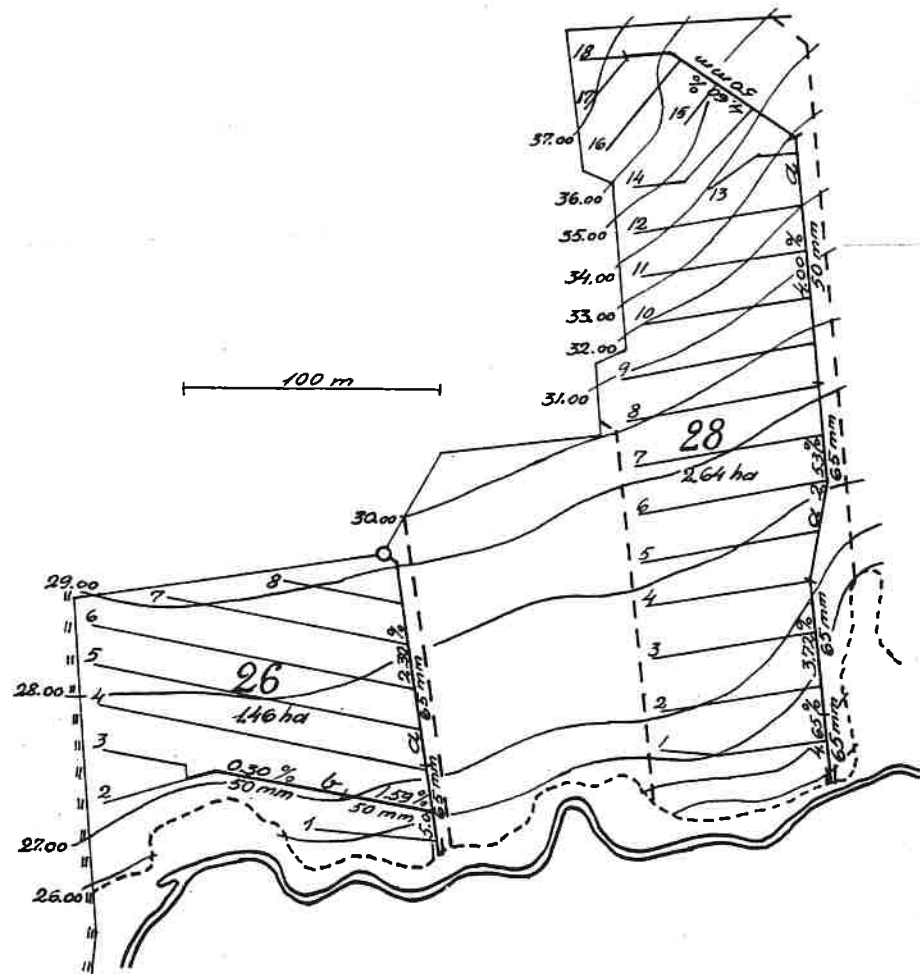
Kuva 1. Kokeiluojastot 26 ja 28 Salvelassa.

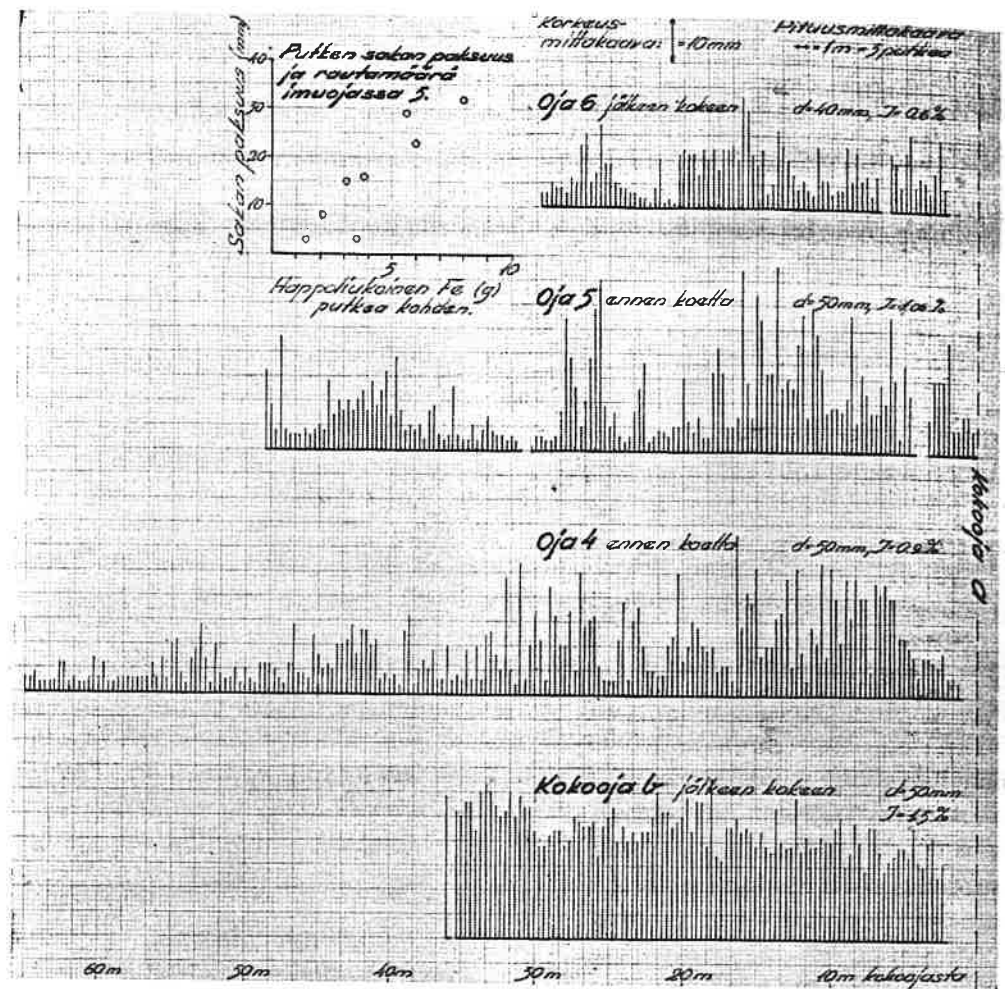
Ojaston 26 imuojen ruostesakkautuneisuuden selvittämiseksi avattiin samalla kahden imuojan (5 ja 8) alaosat. Ensin putket vaakittiin päältä. Sen jälkeen ne otettiin ylös ja mitattiin sakkavahvuudet putkien yläpäissä. Oja 4:n alaosa oli siten tutkittu jo ennen tätä koetta, eli 8. 10. 54. Sakkavahvuudet nähdään kuvassa 2. Sakkojen punnitsemiseksi otettiin ojasta 5 kahdeksan putkea sakkoineen talteen.

Kuva 2. Ruostesakkapaksuudet ojaston 28 salaojissa ja näyteputkien sakkojen rautamäärä.

Jotta voitaisiin tutkia, oliko salaojien ruostesakkaisuus vähentynyt, avattiin 25. 9. 57 ojastossa 26 imuojan 6 ja kokoojan b alaosat. Näiden, samoin kuin aikaisemmin avattujen imuojien 4 ja 5 sakkavahvuudet on esitetty kuvassa 2. Imuoja 8, joka myös oli avattu (syksyllä 1956), oli ollut ruosteesta vapaa.

Sakkaprofiileista on mm. todettavissa, että sakan paksuus tässä ojastossa kasvaa alempiin imuoihin päin sekä yksityisessä salaojassa alaspäin mentäessä. Nämä sakkavahvuuksissa nähtävät säännönmukaisuudet (yksityisessä imuojassa säännönmukaisuus näkyy sitä paremmin, mitä suurempi osa imuojasta on avattu) tukevat osaltaan sitä käsitystä, että ilman vaihtumisella laskuaukon kautta on tärkeä merkitys ruostetukkeutumien syntymiselle. Laskuaukon läheisyys sekä imuojien alajuoksuilla lisääntyvien vesimäärien (mikä aiheuttaa suurempia vedenopeuksia ja vedenkorkeusvaihteluja) aiheuttama parempi ilmanvaihto ovat selvästi lisänneet sakkavahvuuksia. Epäsäännöllisyydet taas johtunevat pääasiassa saumarakojen suuruusvaihteluista ja mahdollisesti myös saumarakojen tukkeutumisista, joiden syiden vuoksi eri saumoista putkeen tuleva vesimäärä vaihtelee.

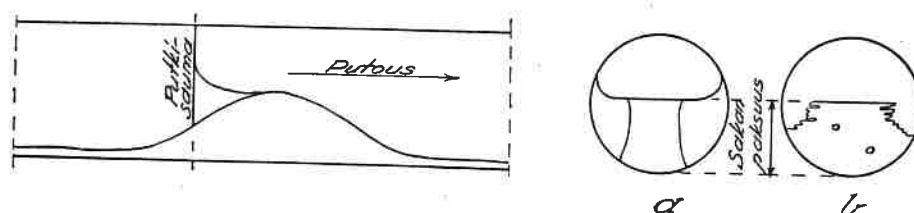
Kaikki sakkautumat olivat putkisaumojen kohdalla, pääosaltaan niiden alapuolella, maksimikohdan ollessa esim. ojassa 4 n. 5 sm putkisaumasta, putkien

muuten ollessa sakan peittämiä vain n. 1—3 mm. (kts. kuva 3). Ruostesakan sivuprofiili näkyi loivenevan veden nopeuden kasvaessa, niinpä ojassa b se oli oleellisesti loivempi ja pitempi. Putous ojassa 4 on 0.9 % ja ojassa b 1.5 %.

Ojassa b sen sijaan oli valtaosassa putkia havaittavissa silmiinpistävät syöpymisjäljet sakoissa. Syöpymisjäljet olivat n. 0.5—1.5 sm syviä, rosoisia vedenuurtamia uria sakan reunolla. Savi ja ruoste näyttivät olevan sakassa jossakin määrin kerroksittain ja ruosteen herkemman syöpymisen vuoksi sakka varsinkin reunoistaan osoittautui liuskeiseksi. Niinpä joissakin putkissa oli sakan päällimmäisenä aivan irrallinen 2—3 mm vahva savi- tai hiesulastu. Lisäksi oli useiden putkien sakassa todettavissa madonreikien tapaisia syöpymiä hajallaan, jopa sakan alaosas-

Kuva 3. Tyypillinen ruostesakkautuman pituusleikkaus ja poikkileikkaukset. a. ennen vesilukkojen tekoa, b. vuoden kuluttua vesilukkojen teosta.

sakin. Sakan yleinen väri oli selvästi harmaampi kuin ennen koetta avatuissa ojissa 4 ja 5. Piirros tyypillisestä sakkautumasta ennen ja jälkeen kokeen on kuvassa 3.

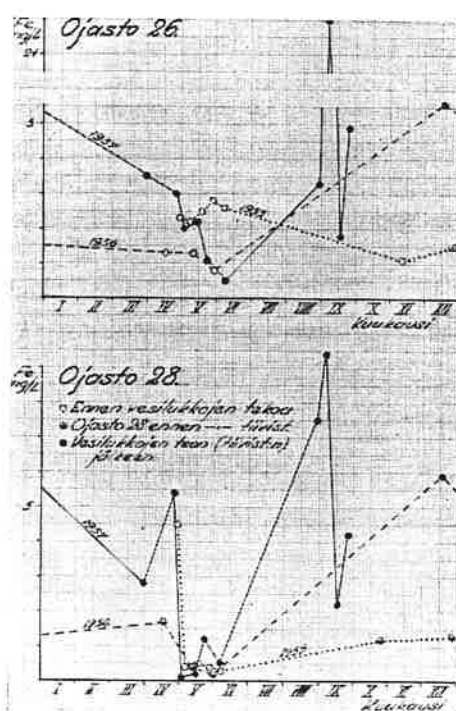
Kuva 4.

25. 9. 57 oli kummastakin laskuaukosta otettu lisää 11 vesinäytettä, joiden rautapitoisuudet nähdään yhdessä aikaisempien näytteiden tulosten kanssa taulukosta ja graafisesti esitettyinä kuvasta 4.

Nämäkin tulokset tällaisinaan viittaavat siihen, että vesilukot ovat varsin voimakkaasti parantaneet raudan huuhtoutumista ojastoista siitäkin huolimatta, että maalaji on ollut hyvin halkeilevaa. Kun analyysitulokset esitetään graafisesti, niin että vaaka-akselilla on näytteen oton ajankohta (kuva 4) nähdään tosin, että

näytteet jakautuvat eri tavalla eri vuodenaikojen osalle ennen koetta ja sen jälkeen. Olisi siis ollut tarpeen ottaa enemmän näytteitä sekä ennen että jälkeen vesilukojen teon.
