Helsinki 06.03.1987

DI Seija Virtanen

## RAPORTTI JALASJÄRVELLÄ TEHDYISTÄ TUTKIMUKSISTA JA KOETOIMINNASTA

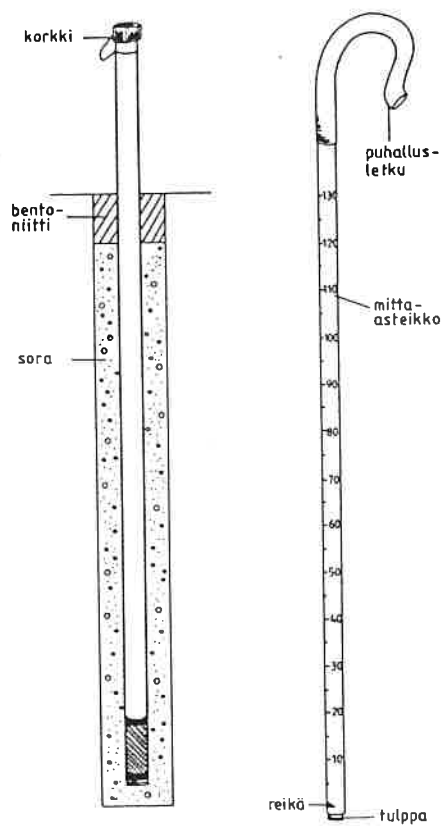
Kuva 2. Pohjavesiputken asennus ja mittausputki

Mittauksen perusteella vajaatoimivalla pelloilla esiintyy paineellista pohjavettä syksyisin ja todennäköisesti myös keväisin, eli ajankohtina, jolloin peltoa korkeammalla sijaitsevalle alueelle tulee runsaasti vettä.
