## HYDROLOGISTA HAVAINTOITOIMINTAA PIENILLÄ VALUMA- ALUEILLA SUOMESSA VUOSINA 1931–1958

## **HYDROLOGISTA HAVAINTOITOIMINTAA PIENILLÄ VALUMA- ALUEILLA SUOMESSA VUOSINA 1931–1958**

Teknillinen korkeakoulu  
Vesitalous ja vesirakennus  
PL 5200  
02015 TKK  
Puh. (09) 451 3821  
Fax. (09) 451 3856  
Sähköposti: [Contact.vesitalous@tkk.fi](mailto:Contact.vesitalous@tkk.fi)

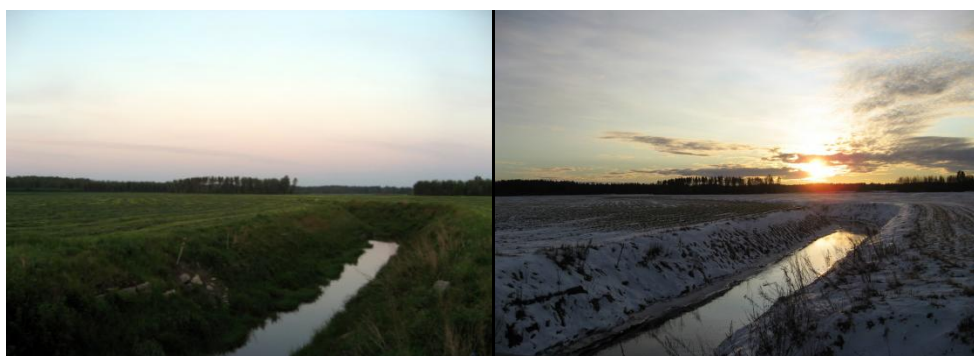
Kuva 6. Ekoluoman valuma-aluetta Anttilan sillalta kuvattuna kesällä ja talvella (2008).

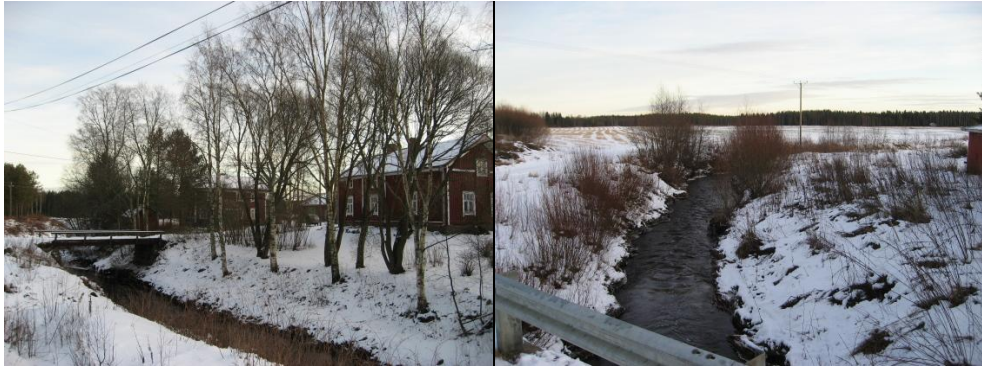
Kuva 7. Vasemmalla Vakkurin silta, oikealla Ekoluoman valuma-alue Huhtamäen sillalta alajuoksulle kuvattuna. Kuvattu 26.12.2008.

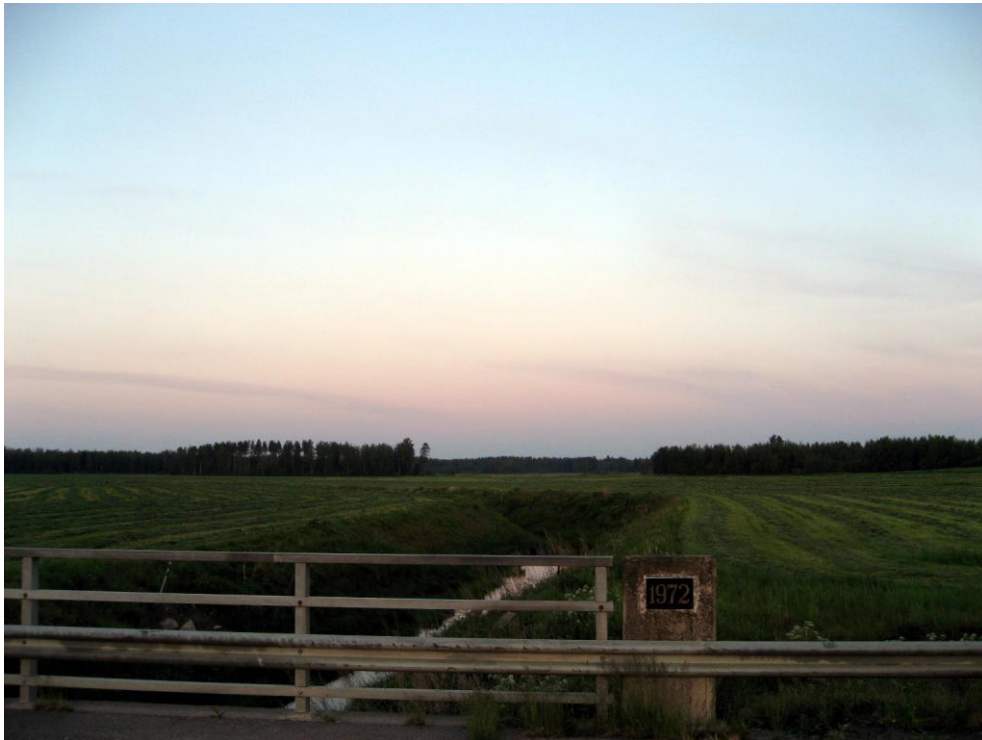
Kuva 8. Ekoluoman valuma-alue Anttilan sillalta etelään, juhannuksena 2008 keskiyön jälkeen. Silta on ilmeisesti uusittu vuonna 1972.

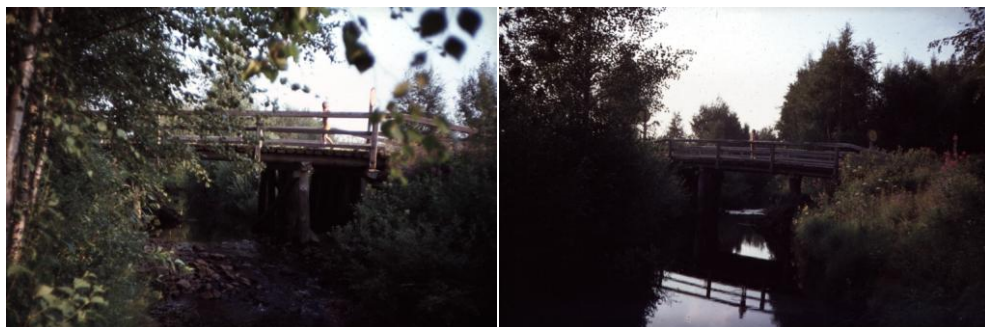
Kuva 10. Kähärvänselän asteikon 16 (Antinkangas) sijaintipaikka. Kuvattu vuonna 1979.

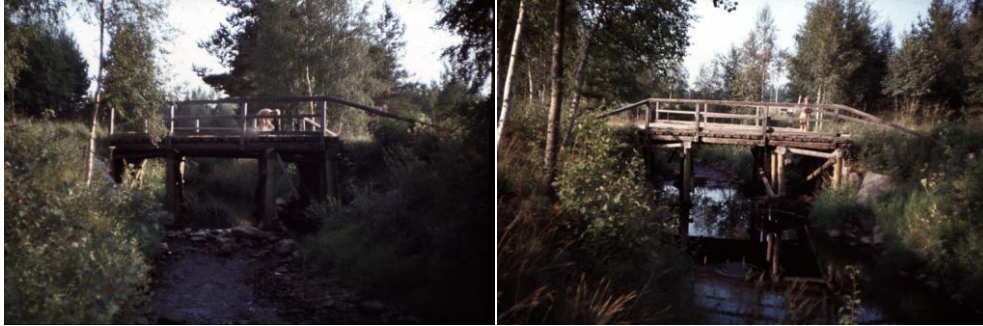
Kuva 11. Asteikon 17 (Kähtävä) sijaintipaikka. Kuvattu vuonna 1979.

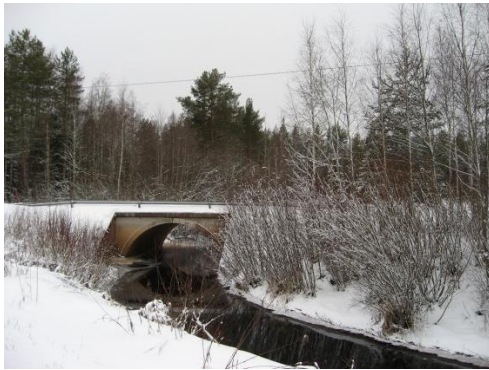
Kuva 12. Paikka, jossa asteikko 17 (Kähtävä) aikoinaan sijaitsi. Kuvattu 25.12.2008.

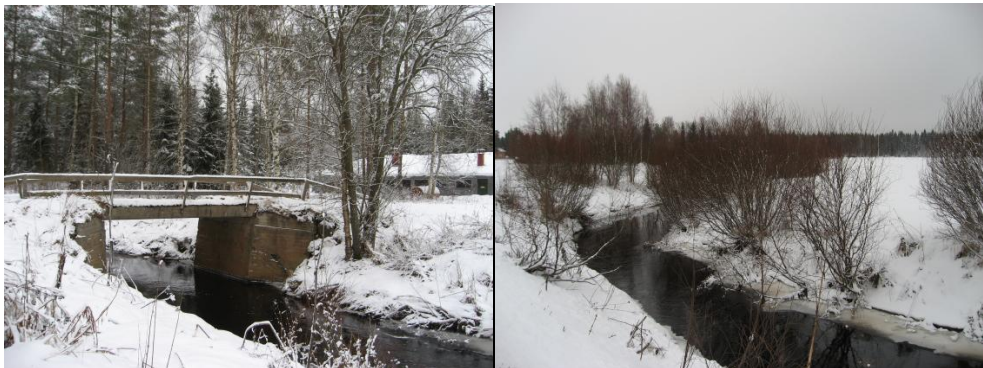
Kuva 13. Vasemmalla: Asteikko 16 (Antinkangas) sijaitsi tämän sillan lähellä. Oikealla: Kähtävänojaa asteikon 16 ja 17 välillä. Kuvattu 25.12.2008.

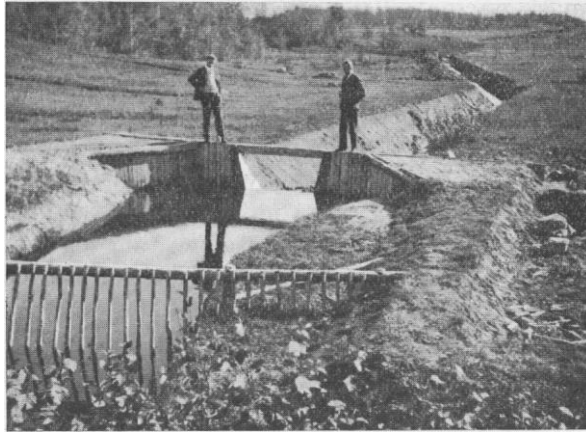
Kuva 19. Myllykorvenojan mittapato. (Kaitera 1936)

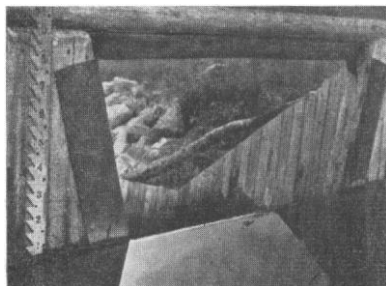
Kuva 20. Myllykorvenojan mittapato yläpuolelta katsottuna ja vesiasteikko. (Kaitera 1939a)

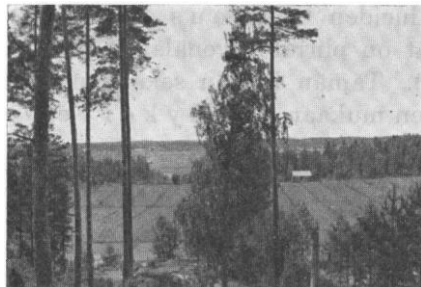
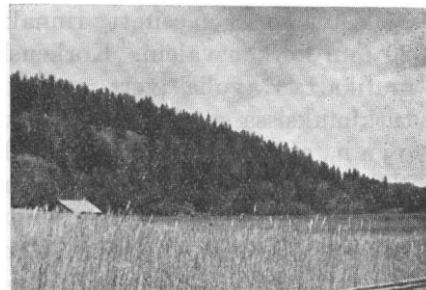
Kuva 21. Vasemmalla Myllykorvenojan valuma-alueen keskiosan maastoa. Oikealla Rajaojan alueen maastoa. (Kaitera 1939a)

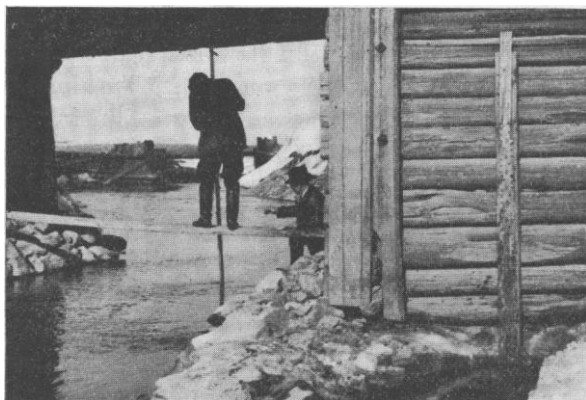
Kuva 22. Vesimäärämittausta Kilpeenjoen asteikolla nro 25. (Kaitera 1936)

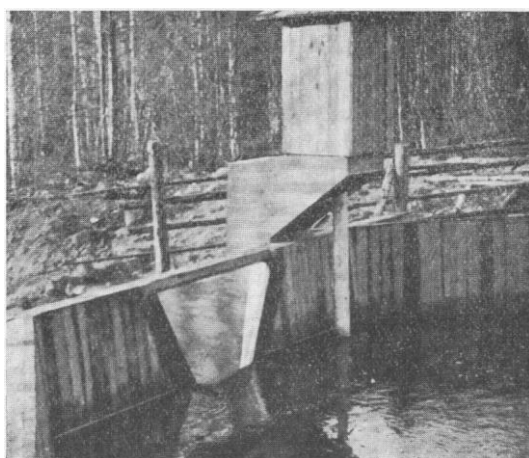
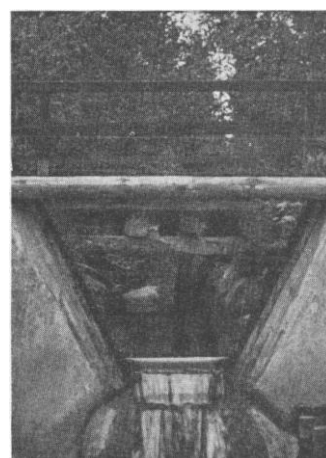
Kuva 28. Latosuonojan mittapato eri kuvakulmista (vasemmalla: Kaitera 1936, oikealla: Niinivaara 1953).

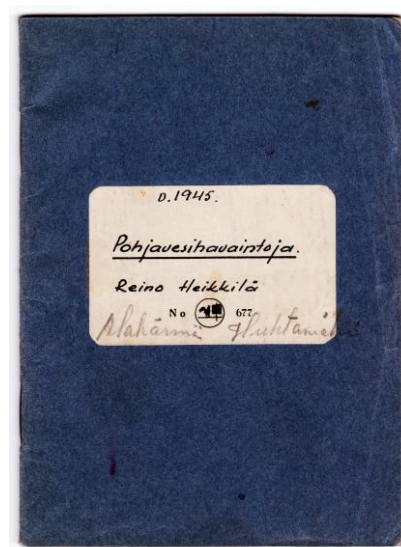
Kuva 35. Pohjavesihavaintojen vihko.

Mittaukset on suoritettu mittaamalla etäisyys kaivonkannesta veteen. Ekoluoman kaivojen poikkileikkaukset löytyivät piirrettyinä (1:50) Hautalan kaivoa ja Virtakankaan kaivoa lukuun ottamatta. Kuvat skannattiin ja piirrettiin puhtaaksi (Liite 5).

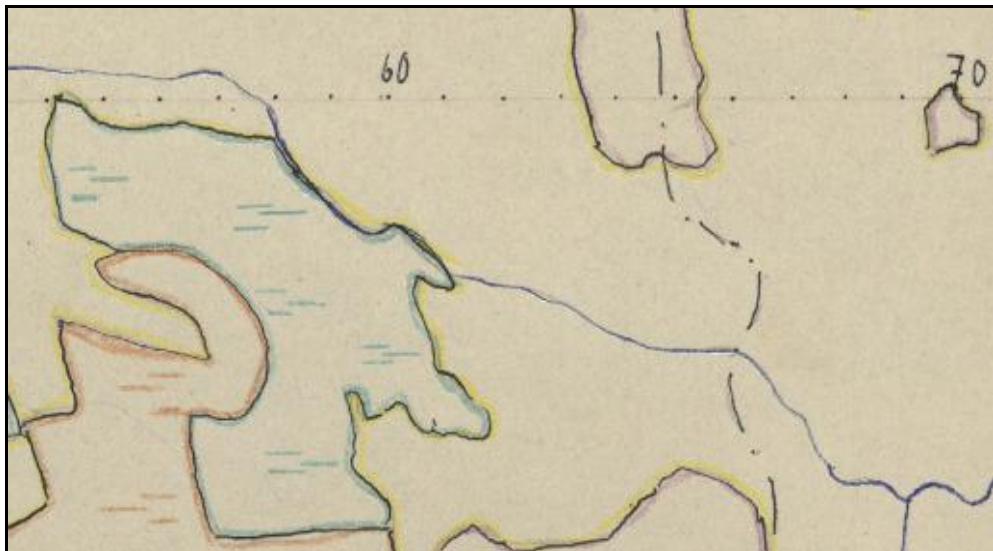
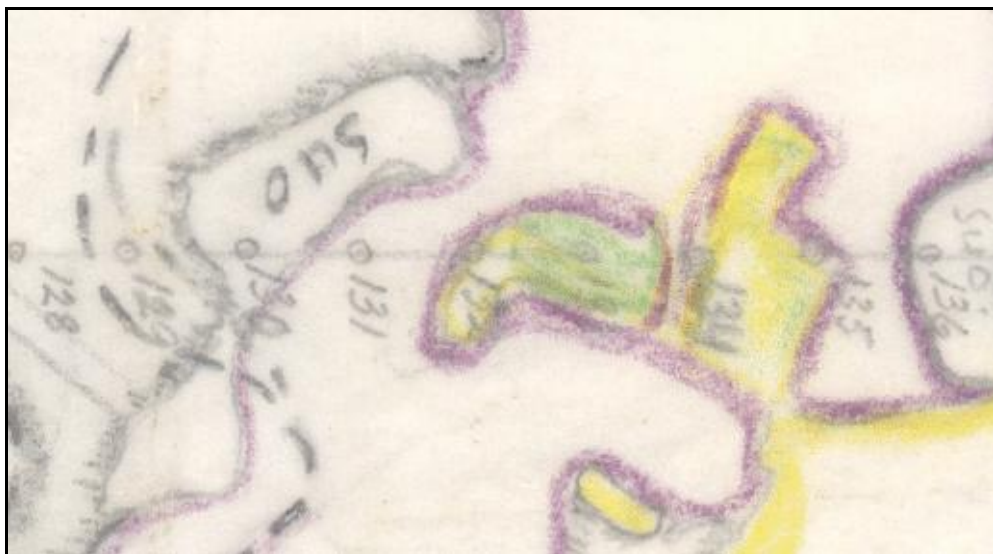
Kuva 39. Esimerkkejä työkartoista: ylempi Ekoluomasta, alempi Huhtisuolta. Pisteet ovat kenttätutkimuspisteitä.

Maankäyttöä ja yleensä myös kenttäpisteiden sijaintia kuvattiin käsin piirretyillä työkartoilla. Maankäyttömuodot (tai niiden rajat) oli väritetty eri väreillä. Kuvassa 39 on esimerkkeinä pienet osat kahdesta skannatusta kartasta. Yleensä kartat olivat varsin selkeitä. Kuvassa 39 oleva esimerkki Huhtisuon kartasta on melko epätarkan näköinen, koska se oli piirretty läpinäkyvälle paperille.

Nämä kartat on digitoitu (.shp muotoon) sijoittamalla skannattu kartta mahdollisimman oikeisiin koordinaatteihin (georeferointi) ja piirtämällä sen päälle maankäyttömuotojen rajat. Georeferointi oli melko hankalaa, koska käyttämällä siihen esim. valuma-alueiden purkupisteitä, voitiin helposti huomata, että lopputulos ei ollut hyvä. Sen vuoksi georeferointi toteutettiin siten, että alueen uomat, järvet ja peltokuviot vastasivat mahdollisimman hyvin toisiaan vanhalla kartalla ja nykykartoilla. Peltokuviotkin olivat vuosien mittaan muuttuneet yllättävän vähän. Tälläkään tavalla ei ollut mahdollista saada joka puolella aluetta yhtä hyvää vastaavuutta, joten karttojen koordinaatteihin kannattaa suhtautua varauksella. Digitoiduista kartoista saa kuitenkin hyvän kuvan eri maankäyttömuotojen jakautumisesta alueilla.
