RUOSTESAOSTUMAT MAASSA JA SALAOJISSA

Peltomaidemme ruosteisuus on tuttua kaikille salaoja-alan toimijoille. Rautaa saostuu ruosteläiskinä kokkareiden pinnoille ja rautapilleinä vanhoihin juurikaniiniin. Etenkin turvemailla huokosveteen liuennutta ja pohjaveden tuomaa rautaa voi päätyä myös salaojiin saakka, ja saostuva ruoste voi tukkia ojat. Tässä kirjoituksessa käsitellään saostumien syntyä ja koostumusta Siikajoen alueelta kerättyjen näytteiden perusteella. Saostumat koostuivat valtaosin rautahydroksidista ja humuksesta. Saostumien raskasmetallipitoisuudet olivat pieniä, eikä sakka aiheuta merkittävää raskasmetallikuormitusta päätyessään ojien huuhtomisen yhteydessä valtaojiin. Saostumat sitovat itseensä valumaveden fosforia, ja tämän fosforin käyttäytymistä ojien huuhtomisen jälkeen pitäisi tutkia tarkemmin.

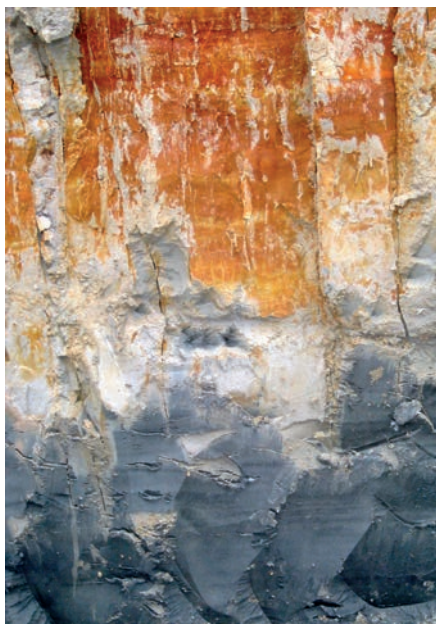
Kuva 1. Kokonaan ruostesaostuman peitossa olevia, prismamaista kokkareista koostuva maaseinämä ja sen alapuolella oleva harmaa maa, joka on suurimman osan aikaa pohjaveden pinnan alapuolella. Kuva liejusavimalta Söderfjärdenin meteorittikraaterin alueelta.

si $Fe(OH)_3$, $FeOOH$ ja $(Fe^{3+})_2O_3 \cdot 0,5 H_2O$. Pohjaveden pinnan yläpuolella oleva maa onkin yleensä enemmän tai vähemmän punaruskeiden ruostesaostumien värjäämää. Monissa savimaissa ruostetta on saostunut kokkareiden sisään. Liejusavissa ja muissa korkean pohjaveden maissa ruoste saattaa verhota paksuna, yhtenäisenä kerroksena kaikkia kokkareiden pintoja hapellisissa maakerroksissa (Kuva 1).

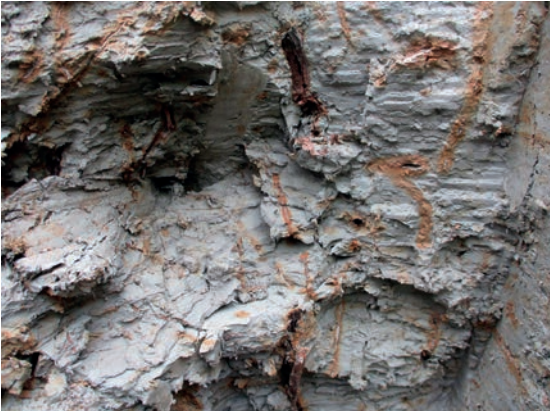
Kuva 2. Vanhoihin juurikanaviin syntyneitä ruostesaostumia hiesu-savimaalla Luonnonvarakeskuksen tutkimusasemalla Maaningalla elokuussa 2021. (vas.)

Tällaisissa maissa on usein myös juurikanaviin saostunutta ruostetta (Kuva 2). Kesän kuivina kausina pehmeät saostumat kovettuvat kuoreksi kokkareiden pinoille ja rautapilleiksi (Kuva 3). Ruosteen kestävimät kuivumishalkeamat ja rautapillit ovat liejuisten maiden hyvän veden-

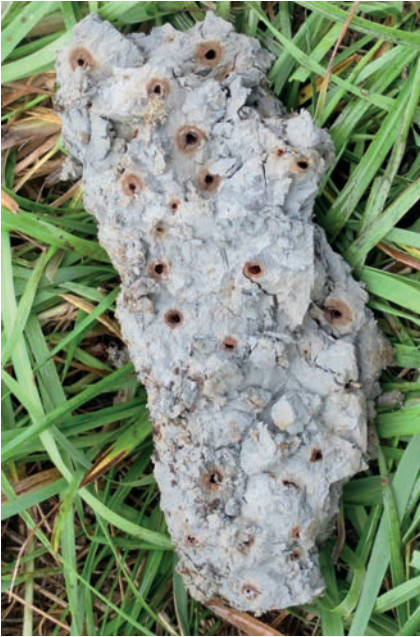
Kuva 3. Vanhoihin juurikanaviin muodostuneita rautapillejä hiesu-savimaalla Luonnonvarakeskuksen tutkimusasemalla Ruukissa syys-kuussa 2020. (vas. alla)

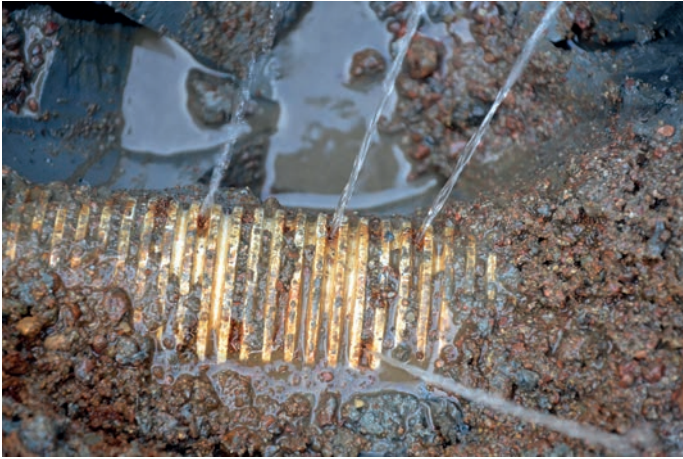
Kuva 4. Salaojan ympärysaineeseen on saostunut ruostesakkaa, ja saostuma on tukkinut putken reikiä. Kuvassa salaojaputki huuhdellaan.

Liukoista rautaa tulee maahan myös happittoman pohjaveden mukana. Jos maan happitila on huono, rauta säilyy maavedessä liukoisena, ja sitä päätyy salaojiin saakka. Salaojassa ja sen läheisyydessä rauta joutuu tekemisiin hapen kanssa ja saostuu ruosteena. Ympärysaineen huokosiin, putken reikiin tai itse salaojiin saostuva ruoste (Kuva 4) vaikeuttaa veden pääsyä putkeen ja voi tukkia ojan kokonaan. Saostumat kovettuvat kesän kuivina kausina, kun ojissa ei ole vettä. Kaikki salaojiin päätynt liukoinen rauta ei välttämättä hapetu vielä edes salaojissa, jos maan kuivatustila on kovin huono. Ruostesakkaa voi myös kulkeutua vesivirtauksen mukana salaojien laskuojiin, ja sitä
